**RAPPORT D'ENQUÊTE MARITIME**  
**M00W0265**

**DÉCROCHAGE ACCIDENTEL**  
**D'UNE EMBARCATION DE SAUVETAGE**  
**DU VRAQUIER *PACMONARCH***  
**DANS LA BAIE ENGLISH**  
**À VANCOUVER (COLOMBIE-BRITANNIQUE)**  
**LE 26 OCTOBRE 2000**

### Décrochage accidentel d'une embarcation de sauvetage du vraquier *Pacmonarch* dans la baie English à Vancouver (Colombie-Britannique) le 26 octobre 2000

Rapport numéro M00W0265

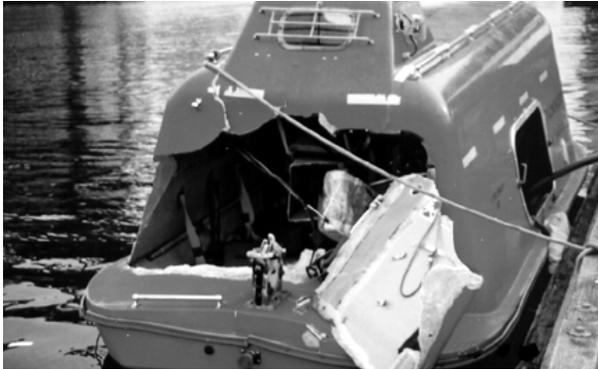
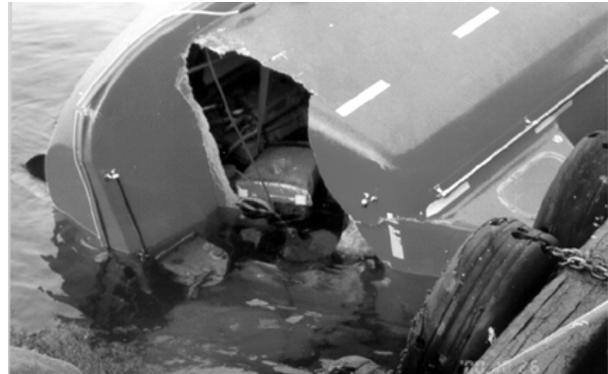
**Photo 14** – Avaries à l'arrière de l'embarcation de sauvetage

**Photo 15** – Avaries à l'arrière de l'embarcation de sauvetage

L'impact contre la surface de l'eau a causé des avaries considérables à l'arrière de l'embarcation de sauvetage, la majorité des dommages étant concentrés sur l'habitacle. Le panneau vertical a été enfoncé vers l'intérieur tandis que le composite verre-résine était complètement déchiré. Pendant les opérations de sauvetage, les plongeurs ont coupé cette déchirure et replié complètement le panneau vertical afin d'assurer un accès sans entrave à l'intérieur de l'embarcation de sauvetage (voir les photos 14 et 15).

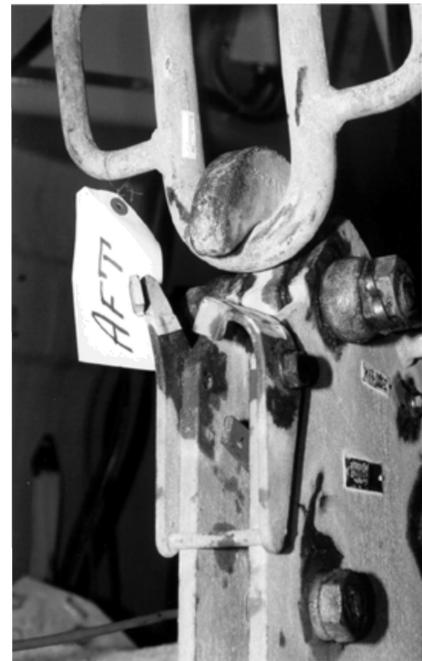
**Photo 16** – Dommages au linguet du croc arrière

3. Lorsque la saisine s'est dégagée et que la charge est revenue sur les garants arrière, le poids s'exerçant sur l'anneau de suspension arrière a probablement provoqué la rupture du linguet et l'anneau est sorti du croc.

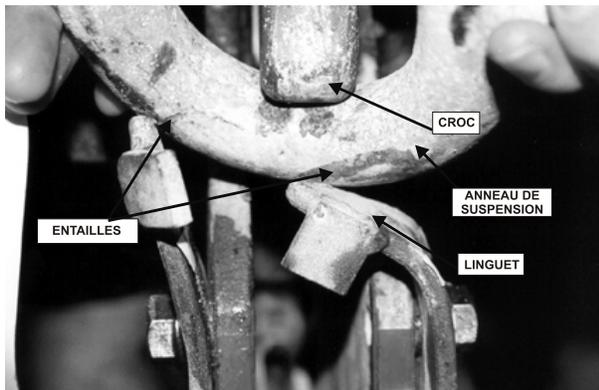
Photo 17 – Entailles sur l'anneau de suspension

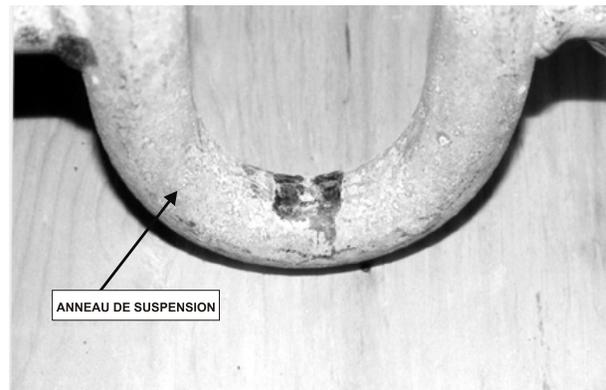
Photo 18 – Entailles sur l'anneau de suspension

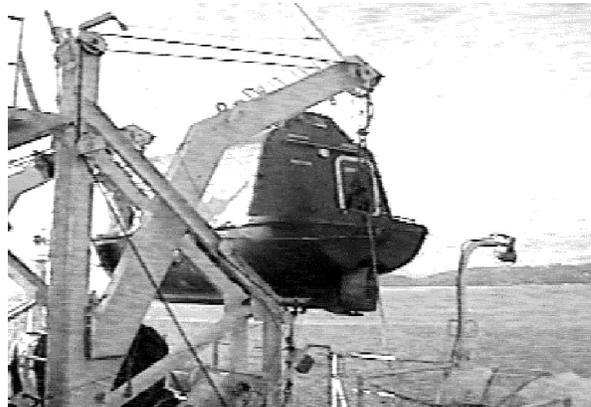
**Photo 19** – Photo tirée d'une vidéo montrant la saisine enroulée autour du bollard arrière

Lorsque les bossoirs sont rendus à un angle d'environ 60°, le bout de la saisine a atteint une vitesse angulaire telle que le cordage s'enroule autour du bollard. Puisque l'autre extrémité de la saisine demeure fixée au pont, le cordage est forcé immédiatement de se dégager violemment parce que l'embarcation de sauvetage continue d'éviter et que la distance qui la sépare du support du bossoir augmente. Le diamètre des tours de la saisine autour du bollard se resserre au point que la totalité du cordage finit par être enroulée autour du bollard. L'anneau placé au bout libre de la saisine se trouve maintenant près du bollard.

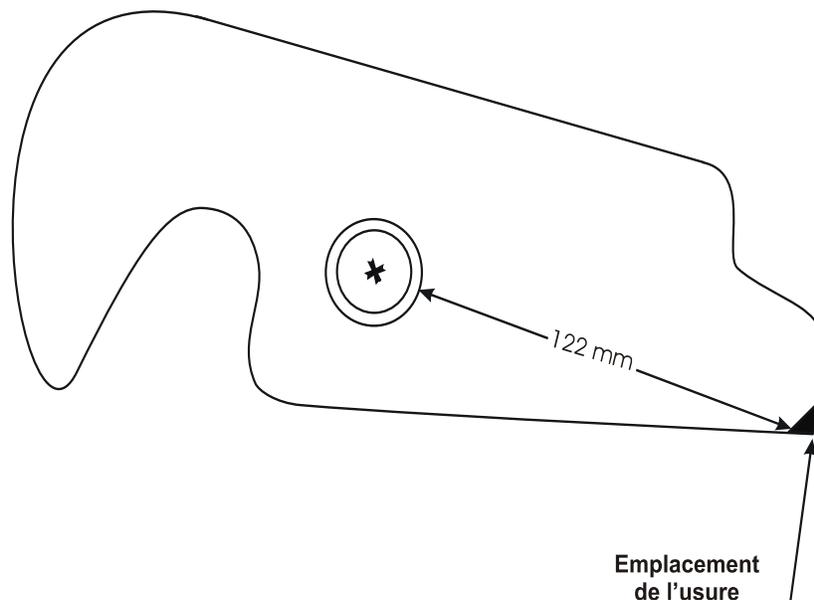
Les crocs, conçus pour avoir une charge maximum pratique de 2,5 tonnes, comportent une distance minimale de 122 mm entre l'extrémité des surfaces transmetteuses de charge et la circonférence de leur pivot. Lorsque cette distance n'est plus respectée, le fabricant recommande de remplacer le croc, le levier de blocage et la base. Sur le croc avant de l'embarcation, cette distance était de 122,6 mm, ce qui est conforme à la norme technique. Sur le croc arrière cependant, la distance moyenne n'était que de 121,8 mm (voir la figure 7).

**Figure 7** – Le croc, le support et le levier doivent être remplacés lorsque l'usure au point de contact entre le croc et le support atteint 122 mm pour un croc de 2,5 tonnes

Les surfaces de contact transmetteuses de charge du croc s'usent à l'usage, ce qui réduit la distance entre l'extrémité de la surface transmetteuse de charge et la circonférence du pivot. Selon le fabricant, la distance minimale à respecter est de 122 mm. Une distance inférieure peut avoir deux effets également néfastes :

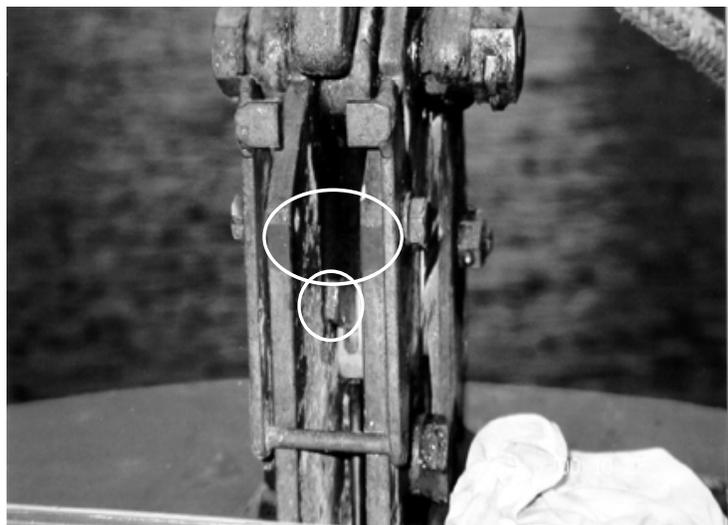
L'inspection des dispositifs que le BST a faite après l'accident indique que dans la position de réenclenchement, les marques repères sur les leviers de réenclenchement n'étaient pas alignées avec les marques repères des flasques. Le dessus de la marque repère sur le levier de réenclenchement était juste en dessous de la ligne inférieure des marques repères sur les flasques (voir la photo 20).

Photo 20 – Marques repères des flasques et du levier de réenclenchement

Si les indicateurs de réenclenchement du croc ne sont pas alignés, il y a un risque d'erreur : il ne s'agit plus de porter un jugement précis (c'est-à-dire de déterminer si les marques repères rouges sont alignées), mais plutôt de faire une évaluation (si les marques repères sont « assez près »). Des spécifications moins précises entraînent des jugements plus subjectifs et augmentent le risque d'erreur.
